Museumsinsel Berlin - Altes Museum Instandsetzung der Freitreppe

Bauherr
Stiftung Preußischer Kulturbesitz SPK
vertreten durch
Bundesamt für Bauwesen und Raumordnung BBR
Projektmanagement Museumsinsel

Leistungszeitraum: Dezember 2007 bis September 2008

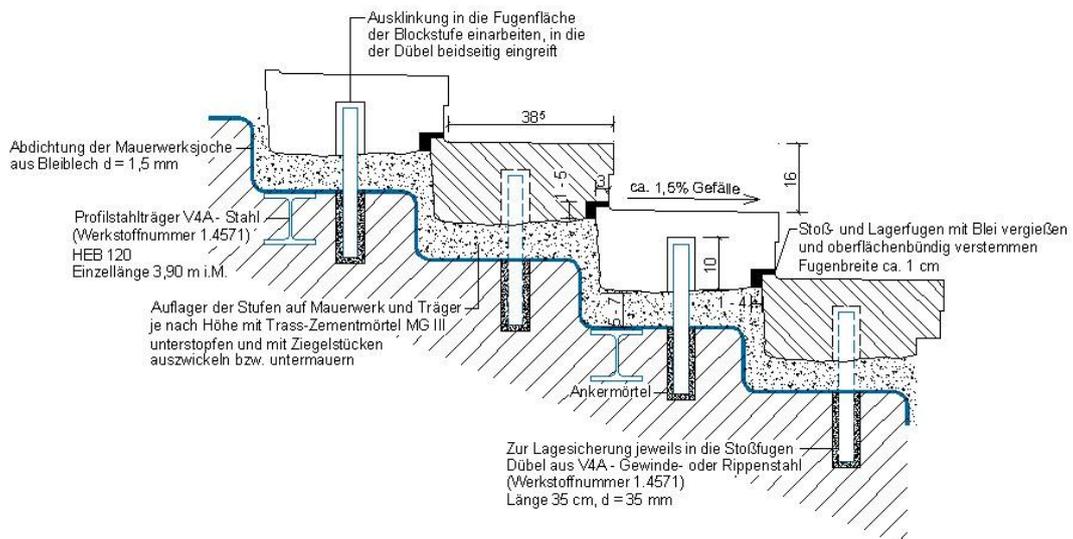
Befestigung der Blockstufen

Die ca. 4,7 m frei spannenden Blockstufen sind auf Stahlträgern aufgelegt, die vor der Instandsetzungsmaßnahme schwerste Korrosionsschäden aufwiesen und durch Edelstahlträger ersetzt werden mussten.
