Obelisk auf dem Alten Markt in Potsdam

Rückbau und Neuerrichtung

Arbeitsgemeinschaft Obelisk am Alten Markt in Potsdam
Ingenieur. BÜROSTICH+ Ingenieurbüro Bolze

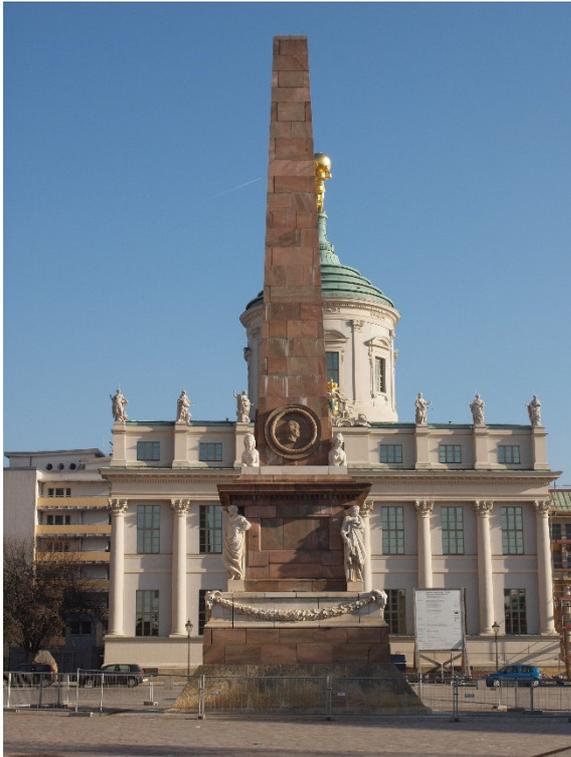
Zustand September 2013

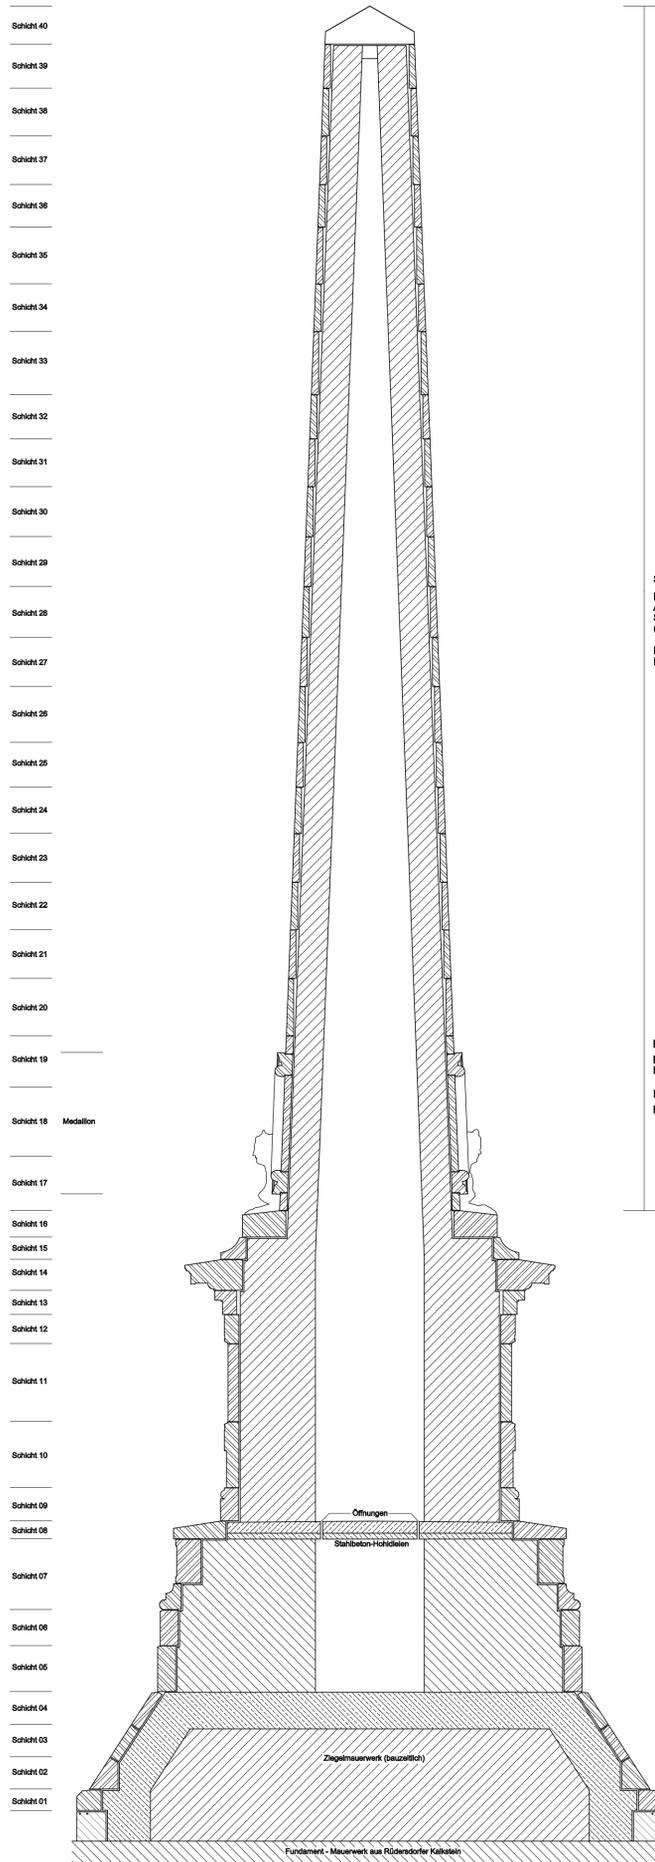
Zeichnung
Bestandsplan
Schnitt / Fotos

Schaftbekleidung Schicht 17 - 19
Marmor Sludjansky
Abbau Sludjanka (Balkalsee) Föderationskreis Sibirien, Oblast Irkutsk, Rajon Sludjanka
Sichtflächen ff geschliffen
(Neuerrichtung 1978)

Befestigungen: Eckstücke in das Mauerwerk der Stützkonstruktion eingebunden,
Halteanker im Mauerwerk aus Messing vermutet

Springen
Marmor Sivec
Abbau Berg Sivec, Region Prilep, Mazedonien
Sichtflächen ff geschliffen
(nachträglicher Einbau 1979)
Stufe zwischen den Springen
Befestigungen: Halteanker im Mauerwerk aus Messing vermutet

Postament
Marmor Sludjansky
Abbau Sludjanka (Balkalsee) Föderationskreis Sibirien, Oblast Irkutsk, Rajon Sludjanka
Sichtflächen ff geschliffen
(Neuerrichtung 1978)
Befestigungen: Werkstücke untereinander mit Messingklammern verklammert,
Halteanker im Mauerwerk aus Messing vermutet

Befestigungen: Eckstücke in das Mauerwerk der Stützkonstruktion eingebunden,
Werkstücke untereinander mit Messingklammern verklammert, Halteanker im
Mauerwerk aus Messing vermutet
Schicht 05 auf Konsolenarmen aus nichtrostendem Stahl Werkstoffnummer 1.4571

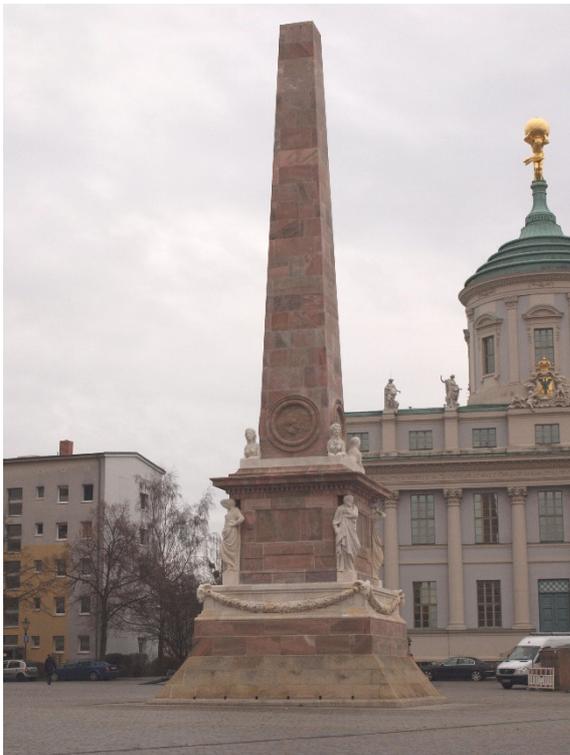
Zustand nach Fertigstellung im Dezember 2014
