Sanierung der Kolonnaden der Glienicker Brücke in Potsdam

Instandsetzung der südlichen Kolonnaden

Auftraggeber:
Stadtverwaltung Potsdam
FB Grün- und Verkehrsflächen
Hegelallee 6 - 10
14467 Potsdam

Bearbeitungszeitraum: April 2014 bis November 2014

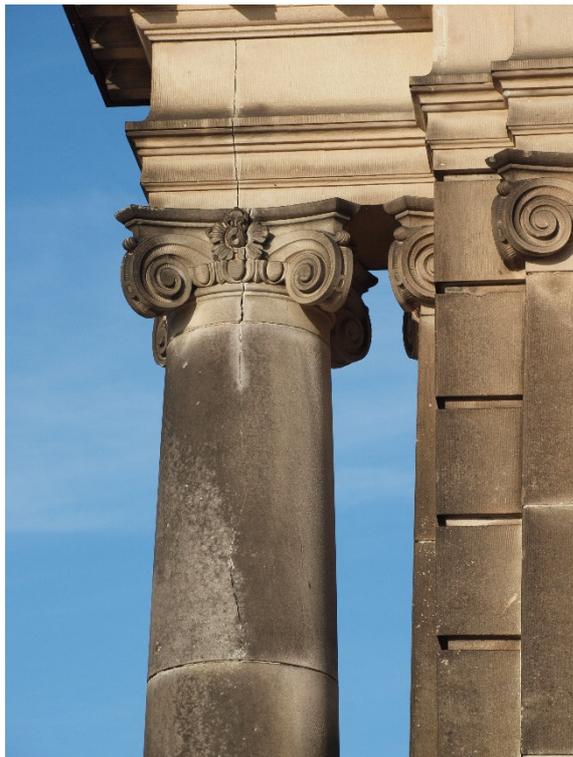
Zustand Januar 2011

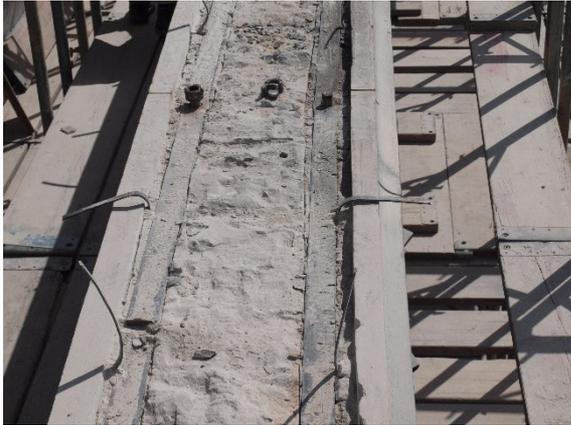
Diese Verbindungselemente aus Stahl bzw. Eisen weisen nach ca. einhundert Jahren Standzeit starke Korrosionsschäden auf. An den Kolonnaden sind horizontale Rissbildungen an beiden Seiten der Architravbalken erkennbar. Die Rissbildungen führen zur Absprengung größerer Gesteinsstücke. korrodierten durchgehenden vertikalen Ankerstangen führen zu vertikalen Rissbildungen in den Kapitellen und Schaftstücken der Säulen.

Zuganker im Architrav (Demontage)

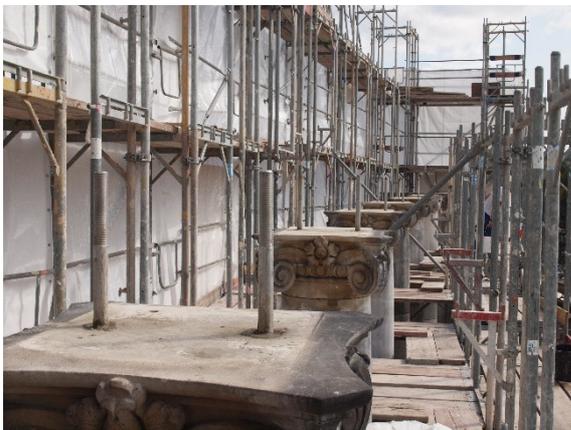
Bei der Sanierung des einzeln stehenden Pylons der Nordkolonnade wurde im Zuge des Rückbaus festgestellt, dass Architrav, Säulen und Säulenpostamente bzw. die Pfeiler des Pylons durch je zwei durchgehende vertikale Ankerstangen je Säule bzw. Pfeiler aus Rundstahl $d = \text{ca. } 30 \text{ mm}$ verbunden sind. Die Ankerstangen sind oberhalb des Architravs mit einem Stahlteil (Überwurf) und Verschraubungen gesichert. Mit einem vergleichbaren Stahlteil sind die Ankerstangen unterhalb der Säulenpostamente in den Fundamenten in ca. 60 cm Tiefe unter OK Fundament eingebunden.

Vertikale Ankerstangen

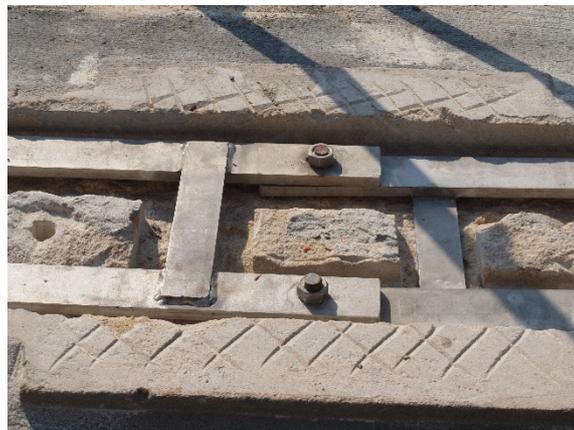
Die Joche der Kolonnaden sind in der Architravebene durch Zuganker aus zwei horizontalen, parallel in das Oberlager der Architravwerkstücke eingelegten Flachstähle, die in regelmäßigen Abständen durch Klammern gekoppelt und oberhalb der Säulen bzw. Pfeiler gestoßen und mit den vertikalen Ankerstangen verschraubt sind, verbunden.

Horizontale Zuganker
