**Gransee – Konstruktive Instandsetzung der Stadtmauer**

Auftraggeber  
 Amt Gransee und Gemeinden  
 über  
 Brandenburgische Stadterneuerungs Gesellschaft mbH

Leistungszeitraum: April 2006 bis März 2008

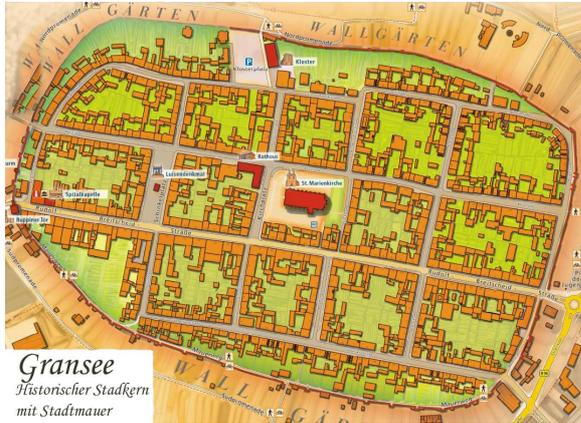
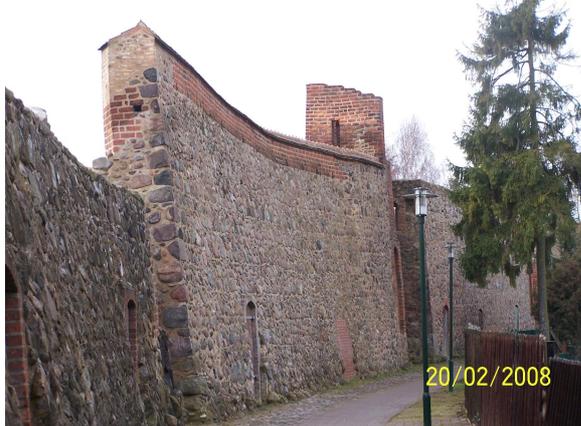
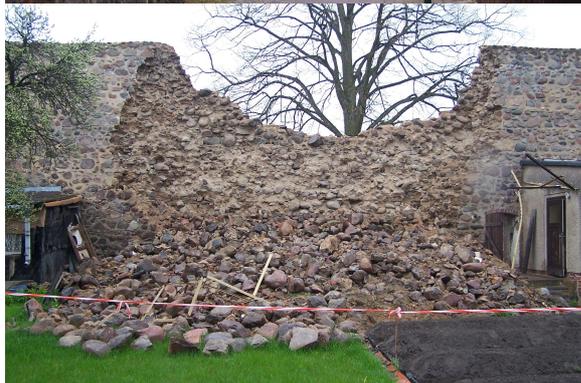
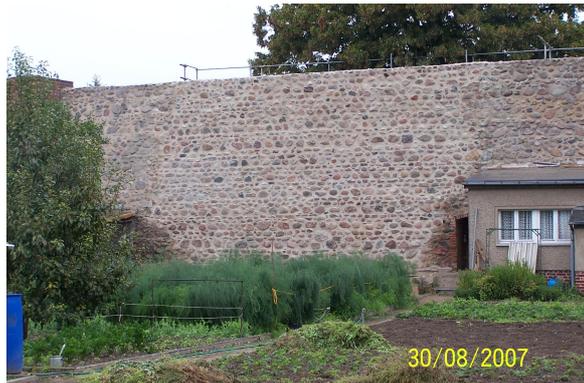
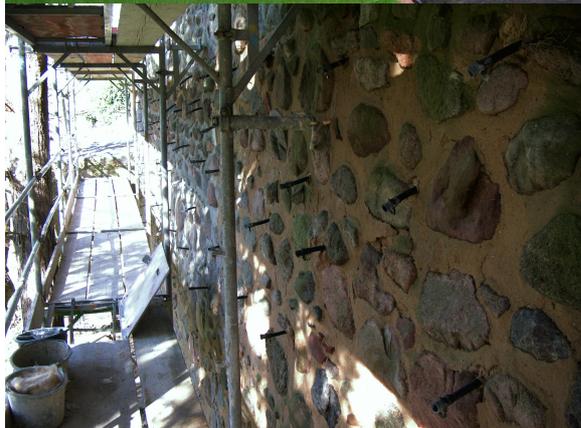
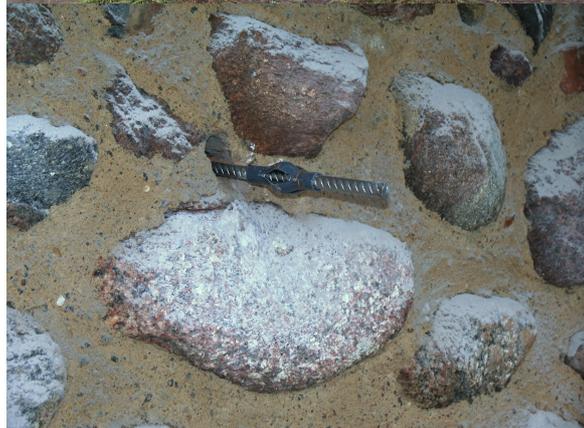
Ende März 2006 kam es zu einem Schadensfall im Mauerabschnitt zwischen den Weichhäusern 20 und 21 wobei ein Teilbereich der Mauer einstürzte. Der Einsturz der Stadtmauer erfolgte überwiegend an der feldseitigen Außenschale des Mauerwerks und durch nachrutschendes Füllmauerwerk. Die stadtseitige Außenschale ist im unteren Bereich stehen geblieben. Hier war der obere Bereich (ca. 1/3 der Gesamthöhe) nachgestürzt.

Bauzustandsuntersuchungen der gesamten Stadtmauer ergaben in vielen Bereichen Hohllagen und Instabilitäten des Füllmauerwerks. Die gefährdeten Bereiche wurden durch Injektion von Schaummörtel und Vernadelungen stabilisiert. Der eingestürzte Bereich wurde aus den geborgenen Feldsteinen originalgetreu wiedererrichtet.
