Amtsgericht Potsdam

Auftraggeber:
Liegenschafts- und Bauamt Potsdam
(ehem. Landesbauamt Potsdam)

Leistungszeitraum: 2000 bis 2001

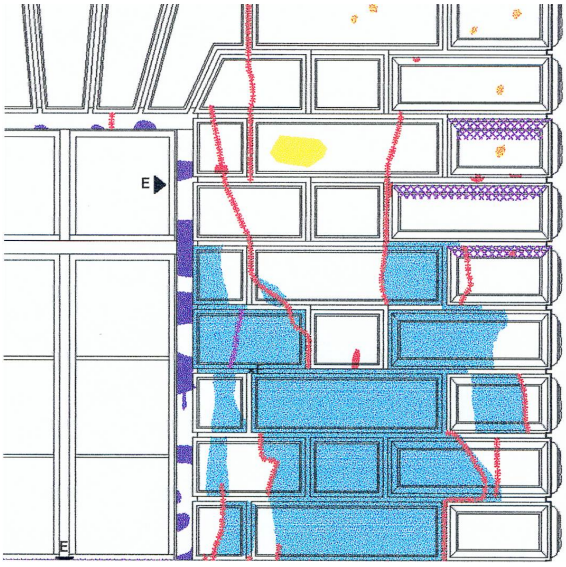
Ausschnitt aus der Schadenskartierung und kartierter Bereich nach der Restaurierung
