Museumsinsel Berlin - Altes Museum Instandsetzung der Freitreppe

Bauherr
Stiftung Preußischer Kulturbesitz SPK
vertreten durch
Bundesamt für Bauwesen und Raumordnung BBR
Projektmanagement Museumsinsel

Leistungszeitraum: Dezember 2007 bis September 2008

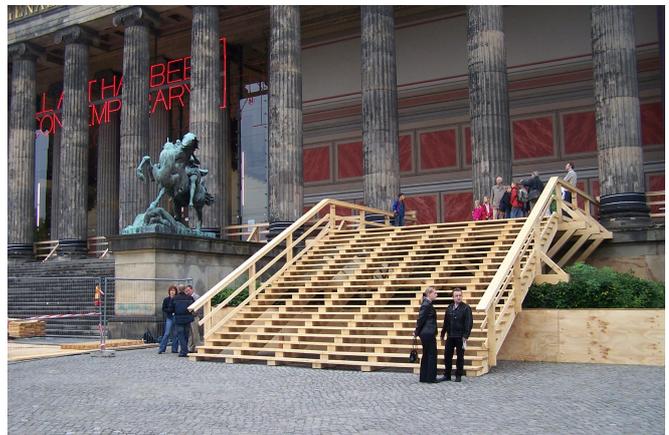
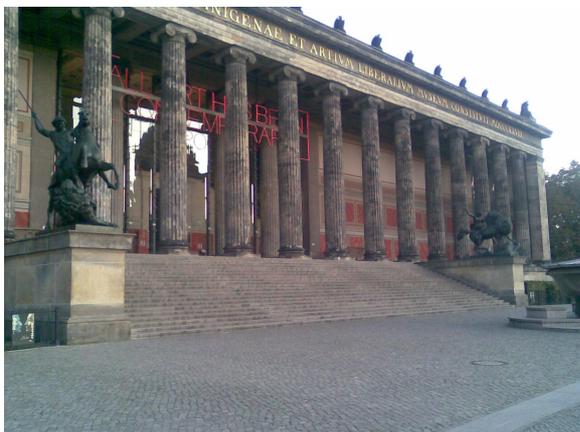
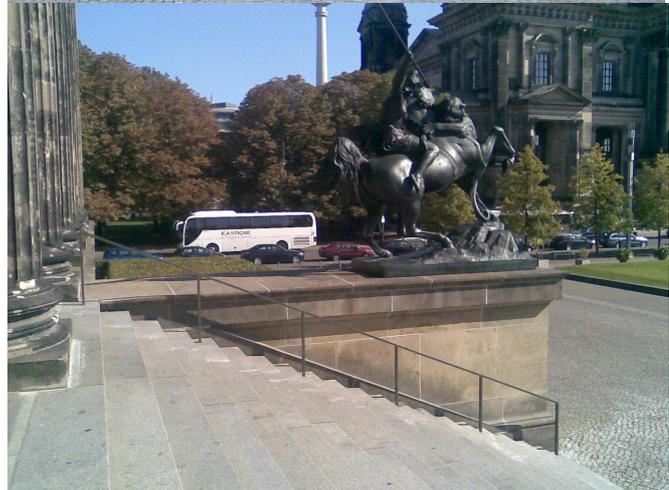
Ausführungsplanung		Ort	Objekt	Bauteilbereich
		Altes Museum Berlin	Freitreppe	Mauerwerk Unter- konstruktion Joch II
Farbton	Symbol			
		Einzelsteinaustausch im Bestand		
		Mauerwerk Vollziegel in MG II		
		Bestandsmauerwerk verputzt		
		Naturstein		
		Träger HEB 120 aus V4A Werkstoffgruppe 1.4571

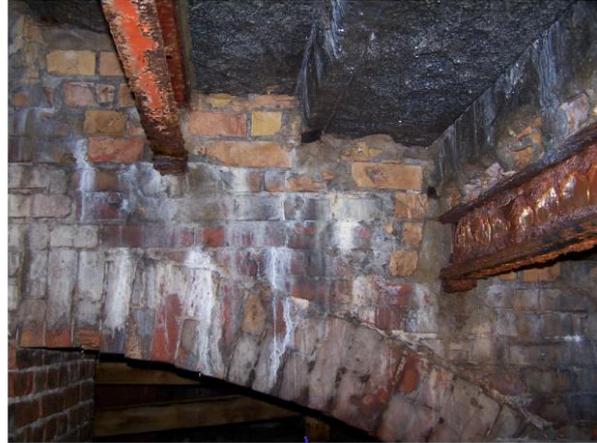
Kartierung der Mauerwerksschäden
